## Capacidad de Respuesta ante Incidentes

Fecha de publicación: 17 de julio del 2021

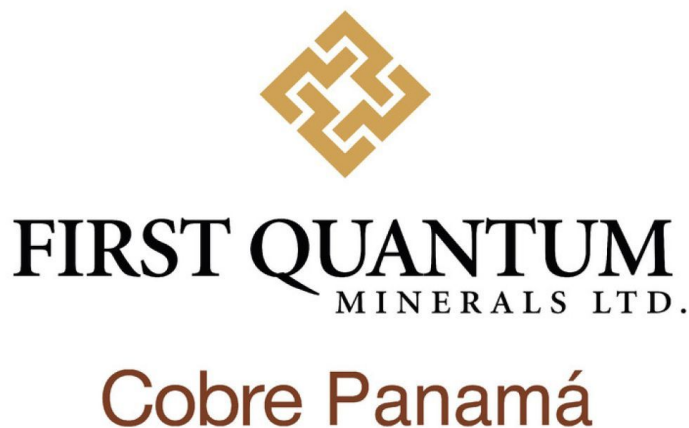
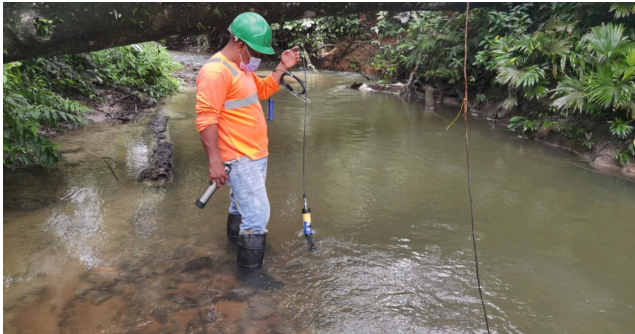
Cobre Panamá comunica a la comunidad que, aproximadamente a las 3:06 p.m. del 14 de julio, se dio un evento con una tubería de la instalación del manejo de relaves (IMR), que traslada roca estéril y agua. La situación fue controlada en aproximadamente 12 minutos, por el equipo de respuesta rápida, que de inmediato activo el protocolo de Contingencia y Respuesta a Emergencias, quienes pararon las bombas y el flujo en la tubería, cerrando las compuertas e instalando barreras con geomembrana posteriormente se ha procedido a limpiar el material (roca molida y agua) minimizando las afectaciones.

El evento con la tubería derivó en sedimentación en la quebrada Chicheme el cual ya mostraba sedimentación por las lluvias, por lo cual se hicieron muestreos que indican que los parámetros de turbiedad que inicialmente fue alta, dos horas después alcanzan los niveles normales y los análisis biológicos del río, se mantienen dentro de los parámetros.

Las labores de limpieza en el área se llevan a cabo desde que se informó del evento. Las imágenes evidencian los trabajos de monitoreo y limpieza que se mantienen en el área.

Cobre Panamá, de acuerdo con sus protocolos de Contingencias y Respuesta a Emergencia ha implementado las medidas de mitigación, las acciones correctivas y preventivas basados en las mejores prácticas de gestión
